## シロアリ被害の実際

### ● 被害の実際

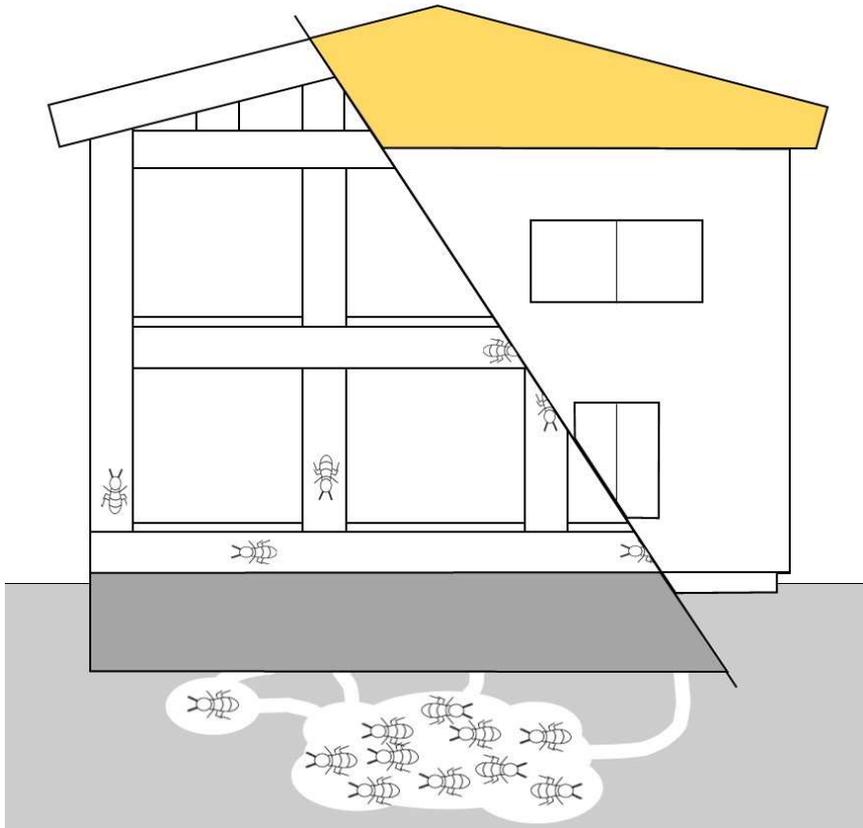
これら2種のシロアリは主に地中に巣を作って生活しているため、住宅には地下から侵入することがほとんどです。

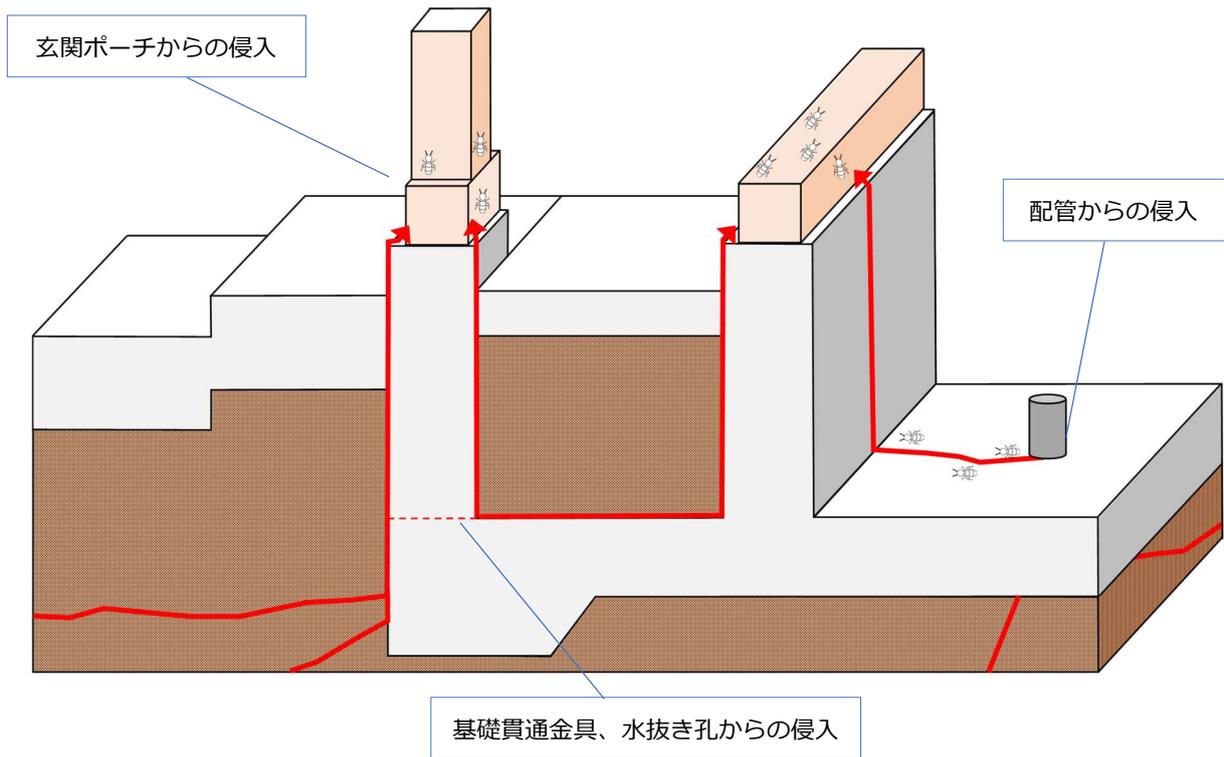
ザイエンスの調査では、ベタ基礎でのシロアリ被害の70%は玄関、玄関ポーチ、勝手口で発生しています。また、それ以外にも、配管と基礎コンクリートの隙間や基礎貫通金具からシロアリが侵入するケースもあります。羽アリが飛んできて巣を作るケースはほとんどありません。

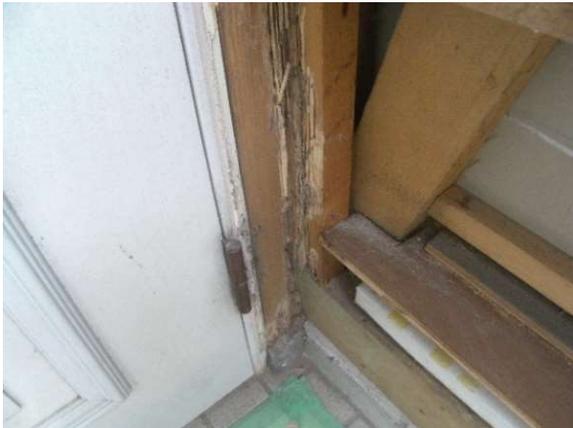
玄関ドア枠の被害

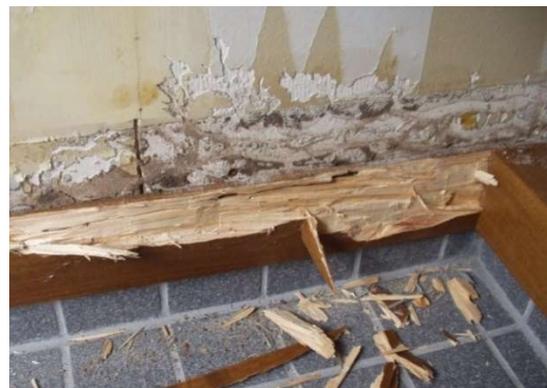
玄関巾木の被害

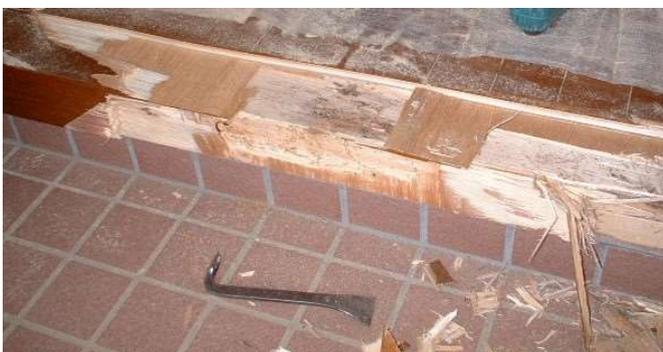
玄関框の被害

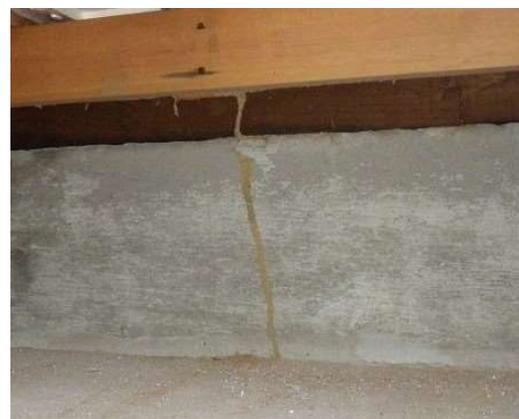
床下基礎コンクリートの隙間から  
立ち上がる蟻道

シロアリは1mm程度のわずかな隙間があれば、移動することができるとの報告があります。基礎コンクリートの打継ぎ部等に亀裂が入り、隙間が発生している場合、そこがシロアリの通り道となり、住宅内部に侵入することもあります。

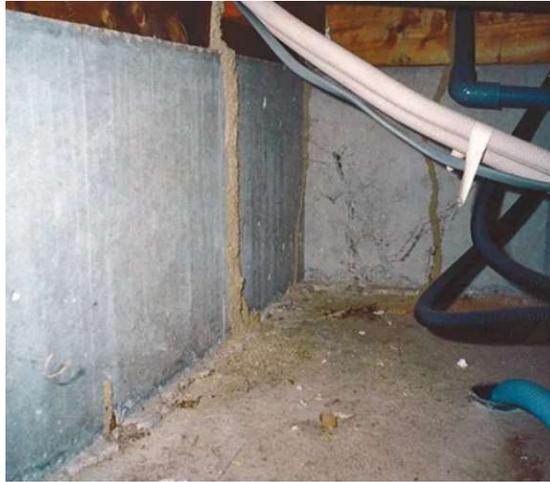
1) 蟻道

床下や外壁に土の塊のようなものが付着している場合、シロアリが侵入するための道（蟻道）の可能性があります。

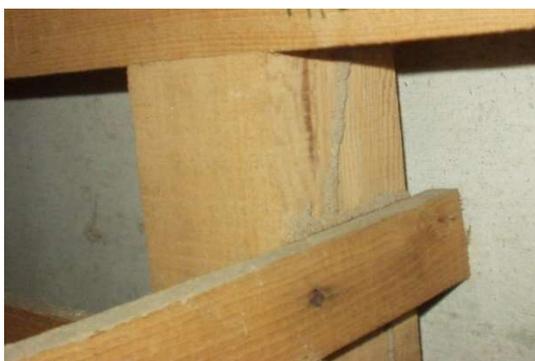
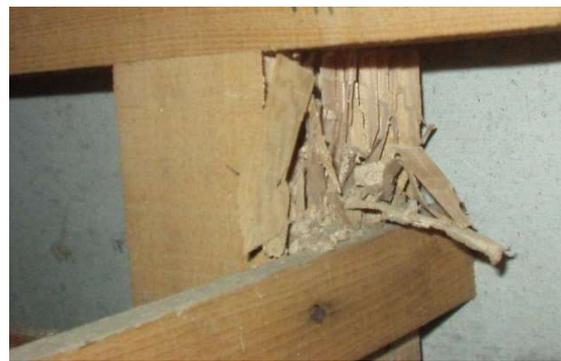
3) 空洞音等

壁や柱をハンマー等でたたいた時に空洞音がした場合、シロアリ被害が進行している可能性があります。また、床を踏んだ時に柔らかくなっているように感じた場合も同様に、シロアリ被害を受けている可能性が考えられます。

シロアリは木材の表面を残し、内部を食べるため、一見健全に見えても被害が進行していることがあります。
