雨水の侵入や結露対策に 防腐・防蟻処理を！

住宅の長寿命化への要望から、
『屋根・バルコニー躯体』の木部材にも
腐朽や蟻害への対策が求められています。
防腐・防蟻処理をお勧めします。

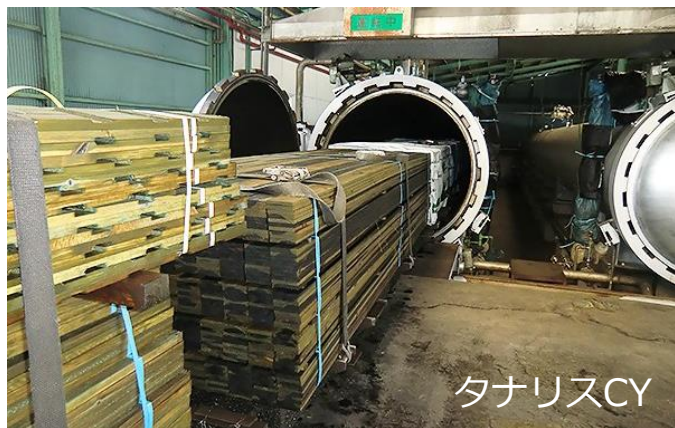
■加圧注入処理

処理方法	概要	性能区分※2	推奨使用部位	薬剤
深浸潤処理	乾燥した木材の表面にインサイジングを行い油溶性薬剤にて深く薬剤を浸潤させる方法	AQ2種 (JAS K3相当)	母屋、棟木、垂木およびバルコニー躯体など	サンプルザーOPエース※1
加圧注入処理	加圧注入缶を用いて薬剤を木材に注入する方法	AQ1種、2種 JAS K4、K3	母屋、棟木、垂木、 広小舞、登梁、鼻隠し、 破風板、野地板、面材、 瓦棧およびバルコニー 躯体など	タナリスCY ペンタキュアニューBM ペンタキュアECO30
表面処理 (浸漬)	薬剤中に浸漬する方法	(公社)日本木材保存 協会認定薬剤		サンプルザーPW96
表面処理 (吹き付け)	乾燥した木材の表面に薬剤を吹き付ける方法			サンプルザーOPエースST※1

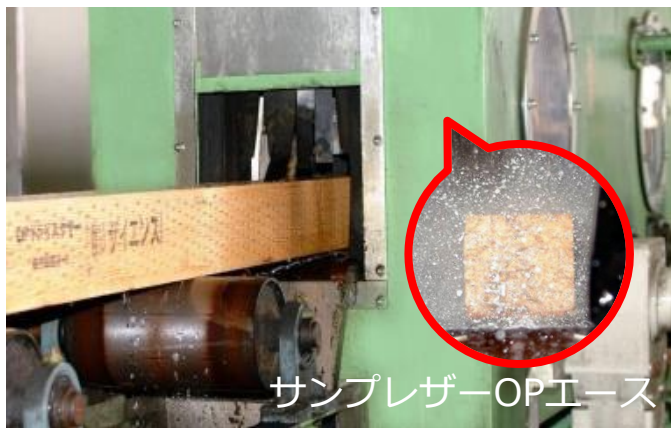
サンプルザーOPエース

■深浸潤処理(乾式)

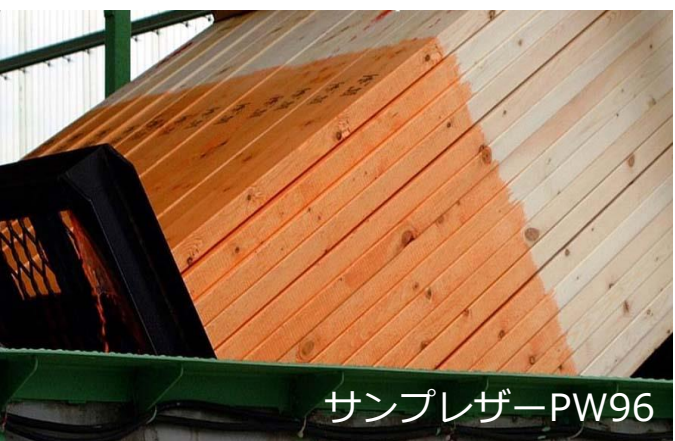
サンプルザーPW96

■表面処理/浸漬

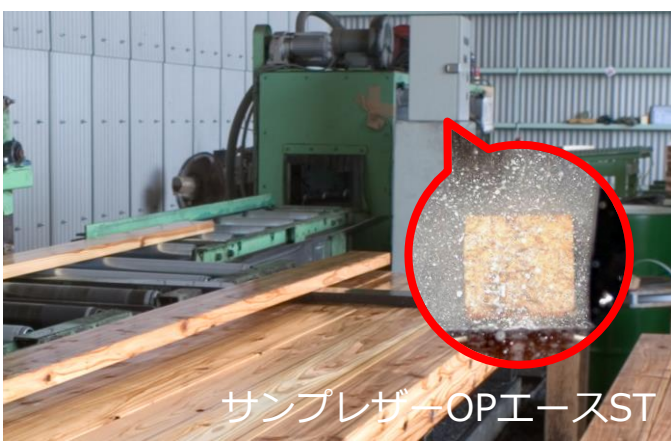
サンプルザーOPエースST

■表面処理(乾式)
